# Reparaciones de los cables calefactores

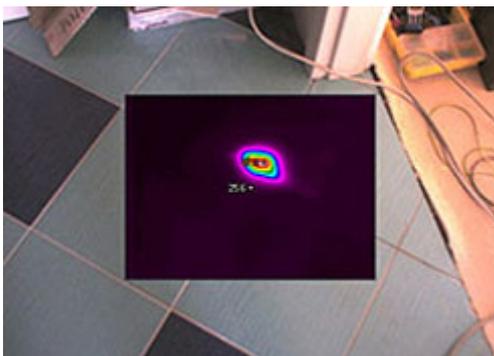
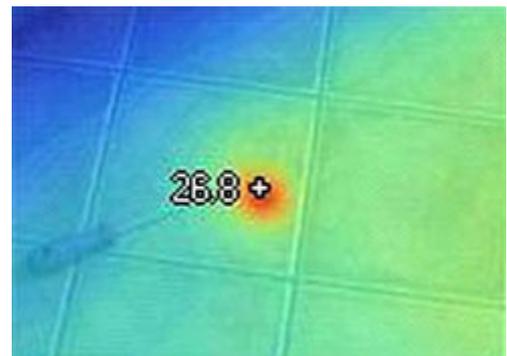
Existen dos modos de encontrar el lugar de la interrupción del cable - se deja entrar en el cable una señal de alta frecuencia, gracias a la cual se puede encontrar el lugar de la interrupción, la otra variante es utilizar una infra cámara. La distancia entre los dos extremos del cable calefactor interrumpido es apenas de un milímetro - el adhesivo, el hormigón o el anhidrido impiden que los cable se separen más. El cable calefactor está conectado en alta tensión, así que entre los dos extremos se forma un arco eléctrico. Para él son características temperaturas muchas veces más altas que la temperatura del cable calefactor, así que con ayuda de una infra cámara es posible encontrar el lugar de los fallos de una manera absolutamente exacta. Las pruebas han mostrado que en el hormigón de 10 cm el lugar caliente tarda casi 10 minutos en aparecer en la superficie del suelo.

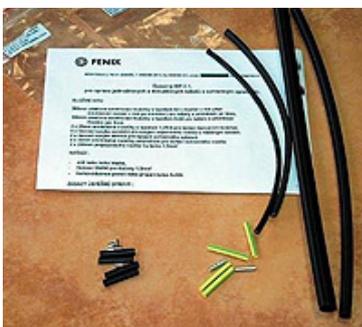
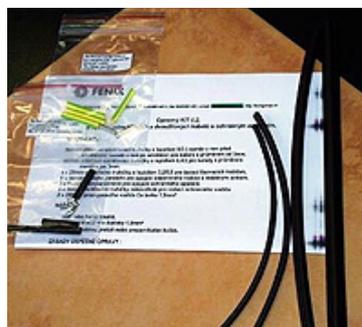
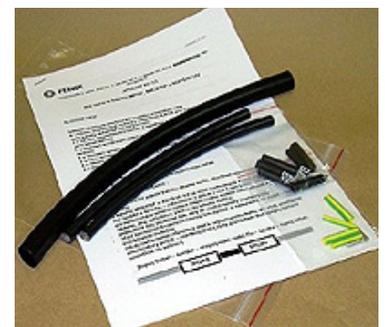
Para la reparación se utilizan los llamados kits de reparación. Se trata de un juego que contiene piezas hembra, conductores de conexión y tubo retráctil. Existen varios tipos de juegos, depende del tipo del cable al cual están destinados.
